KENTSEL MEKANLAR VE YÜRÜNEBİLİRLİK İZMİR VE İSTANBUL PROJE ÖRNEKLERİ

DR. ÇIĞDEM ÇÖREK ÖZTAŞ – KENTSEL GELİŞİM VE ERİŞİLEBİLİRLİK PROJELERİ YÖNETİCİSİ, WRI TÜRKİYE
SÜRDÜRÜLEBİLİR ŞEHİRLER

İSTANBUL TARİHİ YARIMADA-İZMİR KEMERALTI BÖLGESİ

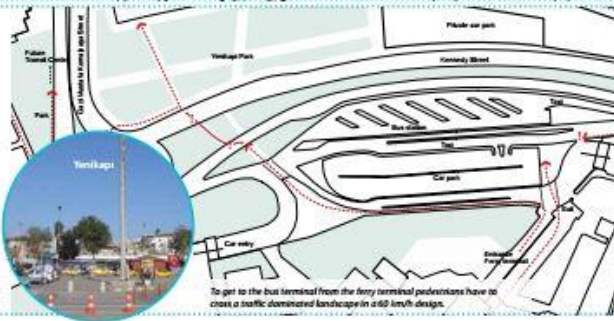
5 Bus terminal on Kennedy Street and Yenikapı ferry terminal interchange

Challenges

- Difficult access
- Interrupted pedestrian passage
- Poor legibility
- Poor orientation, lack of overview and signage
- Complicated pedestrian landscape - pedestrian islands
- Uneasy connection from ferry terminal to bus terminal
- Few public benches
- Limited lighting out of scale
- Lack of active edges to support a lively place
- Complicated connection to future transit centre

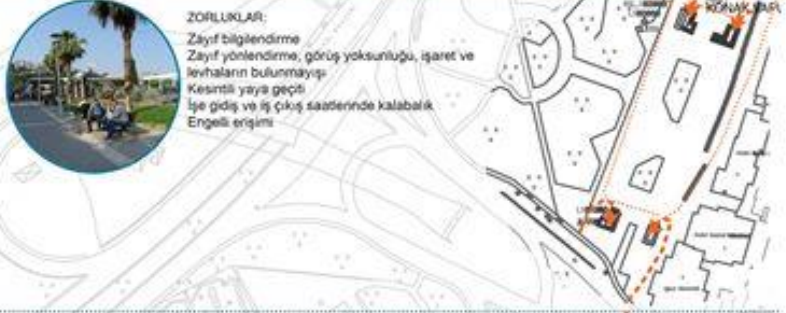
KONAK METRO İSTASYONU

ZORLUKLAR:

- Zayıf bilgilendirme
- Zayıf yönlendirme, görüş yoksunluğu, işaret ve levhaların bulunmaması
- Kesintili yaya geçişi
- İşe giriş ve çıkış saatlerinde kalabalık
- Engelli erişimi

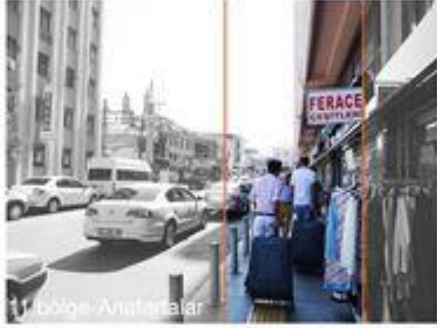
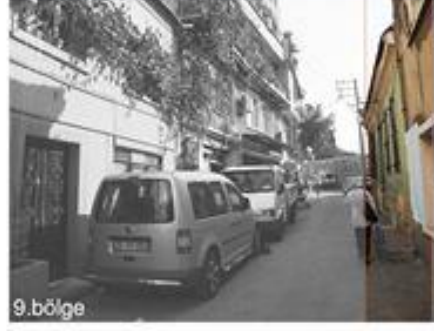
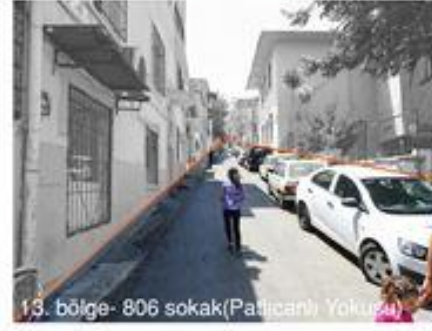
DAR VE DÜZENSİZ KALDIRIMLAR

Eski kent merkezlerinde genellikle dar yapılı kaldırımlar vardır. Taşıtların gündelik hayatta artan yeri ve yapılaşma yaya mekanlarında düzensizlik yaratmaktadır. Her boş alan araç parklanmasına ayrılmaması, fazla yer kaplayan, yanlış yerleştirilmiş kent mobilyaları, dükkan tezgahları ve dar kaldırımlar ile yüksek yaya sayısı bir araya geldiğinde kaldırımdaki yaya trafiğinde sıkışıklığa yol açmaktadır. Yaya mekanları kalitesini yitirmekte ve da kaybolmaktadır.

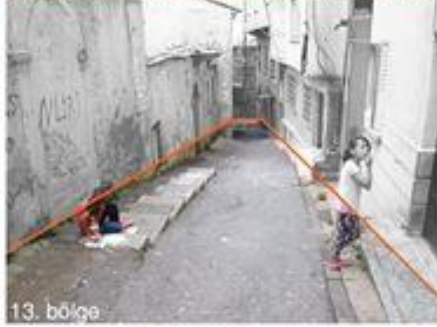
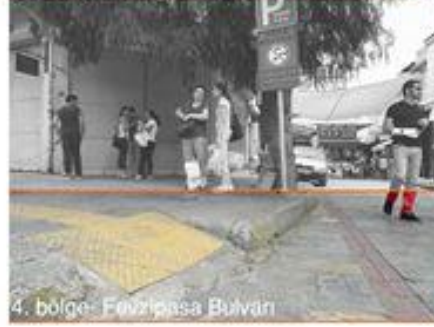
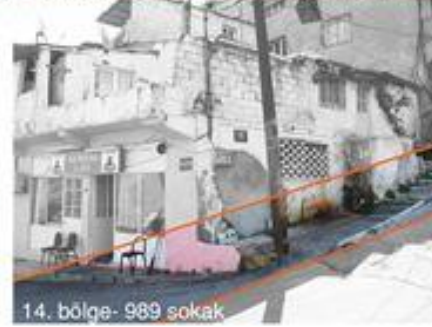
KARMAŞIK YAPIDA KALDIRIMLAR

Farklı kaldırım seviyeleri ve zemin seviyesindeki farklılaşma, yayalar için genellikle dikkat edilmesi gereken bir yürüme ortamı yaratmaktadır. Kaldırımda farklı farklı uygulamalar yapılması yayalar için koşulları kötüleştirmektedir. Ayrıca bakım standartlarının düşüklüğü ve malzemenin kalitesizliği yürümeyi yorucu bir deneyim haline getirmekte ve nahoş bir görsel izlenim bırakmaktadır.

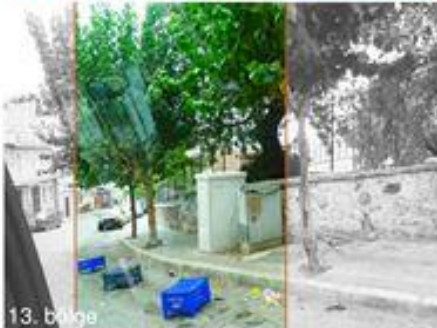
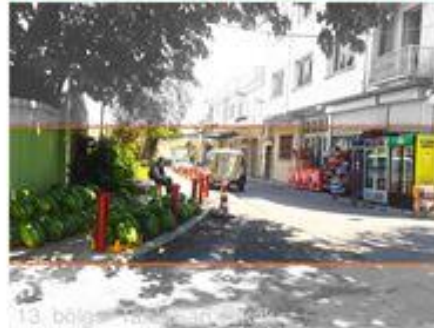
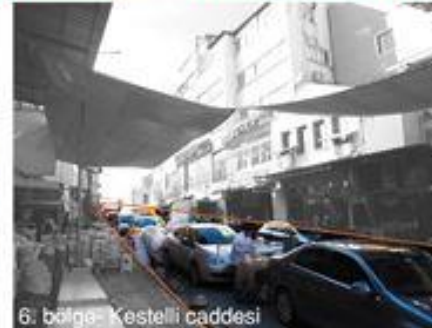
YAYA ALANI İŞGAL EDEN UNSURLAR

Caddelerde araçların yoğun bir şekilde, düzenli ve düzensiz park etmesi yaya ortamını işgal etmekte, yürümeye çok kısıtlı bir alan bırakmaktadır. Bununla birlikte kentsel öğeler, altyapı elemanları, dükkanların kaldırım alanlarını kullanmaları karmaşık bir yaya ortamı oluşturmakta, yaya hareketliliğini engellemektedir.

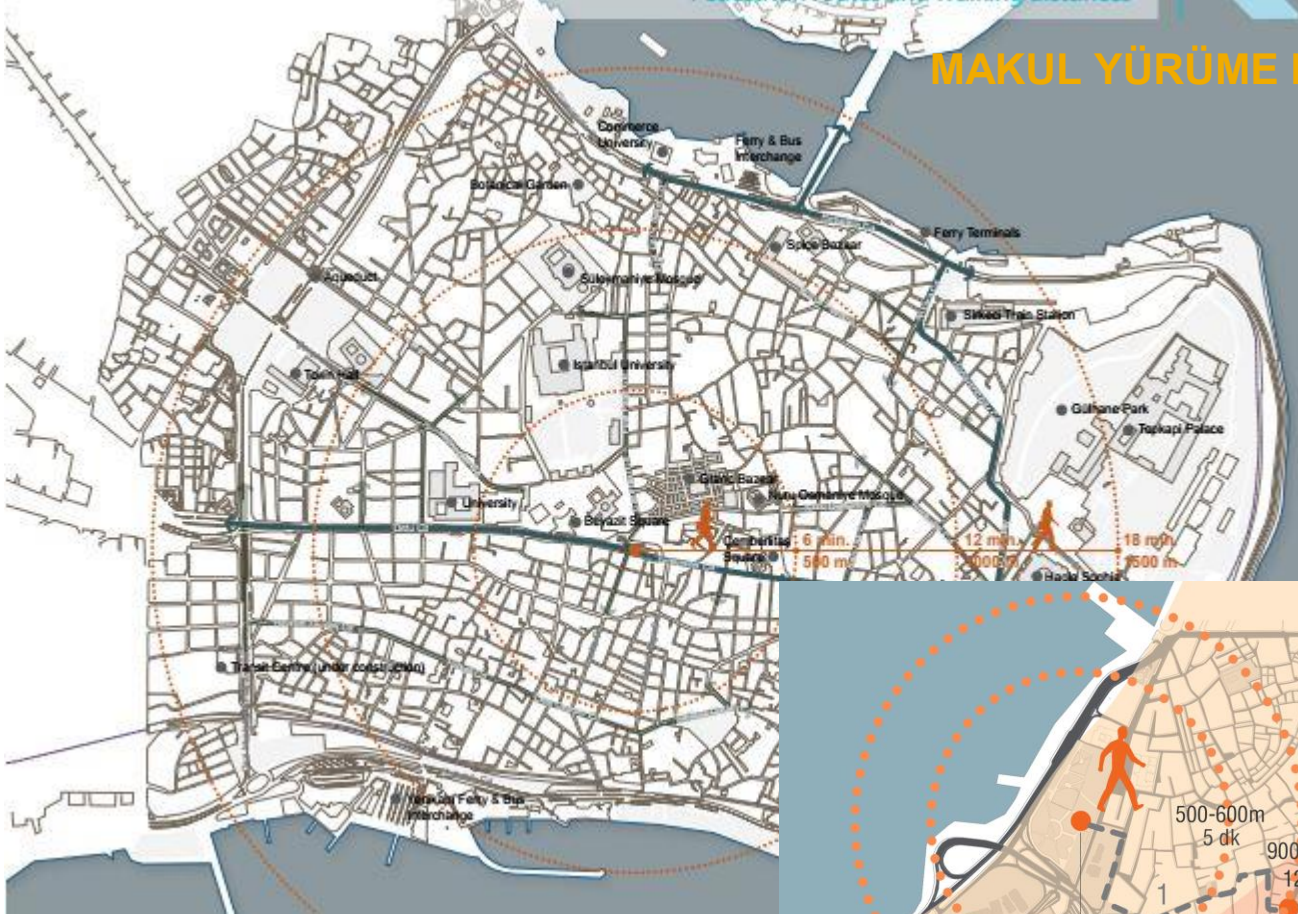
MAKUL YÜRÜME MESAFELERİ

Yürüme hızı: 5km/h
Yükseklik Eğrisi:

Yürüme hızı: 2km/h
Yükseklik Eğrisi:
